2013(平成25)年10月16日未明、台風接近に伴う記録的豪雨により、この川の上流で土石流が発生しました。土石流は住宅地を襲い、死者行方不明者39名という大規模な土砂災害となりました。

In the early hours of October 16, 2013, record-breaking heavy rains due to an approaching typhoon caused a debris flow upstream. The debris flow hit the residential area, resulting in a large-scale landslide disaster with 36 dead and 3 missing.

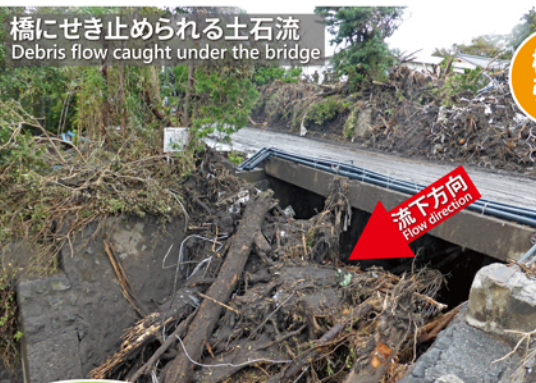
橋にせき止められる土石流  
Debris flow caught under the bridge

橋に木が引っかかってる!

こんなに大きな木が流れてくるんだ!

想定をはるかに超える規模の土石流は、多量の土砂・岩塊・樹木を含んでおり、昔の流路を流れる際に橋に樹木等が引っかかり、流れをせき止めてしまいました。そのため、流路から土石流があふれ出し、家屋・道路などに被害を与えました。また、昔の流路は蛇行していたため、カーブの部分で土砂があふれ出し、被害を拡大させました。

The debris flow was much larger than expected containing large amounts of sediment, boulders, and logs. It caught in the bridge flowing down on the old channels, resulting in blocking the flow. As a result, it overflowed from the channel, damaging houses, roads, and etc. In addition, since the old channel was meandering, the sediment overflowed at the curved part, which intensified the damage.

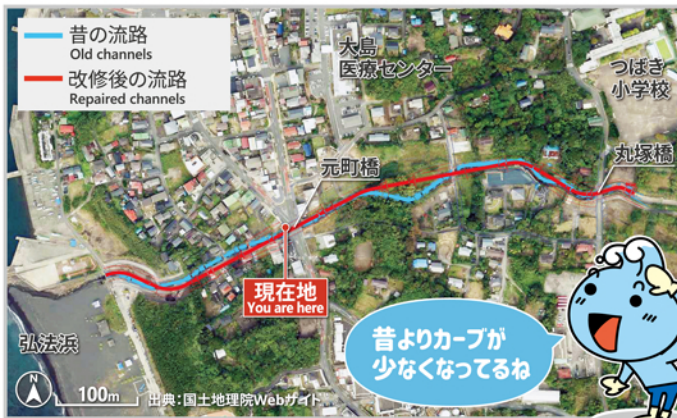
昔よりカーブが少なくなってるね

災害後に流路を改修し、土石流が流れるスペースを大きくしたり、カーブの部分をもっすぐにしたりしました。

After the disaster, we repaired the channel, increasing the space of the channel for the debris flow and straightening the curves.

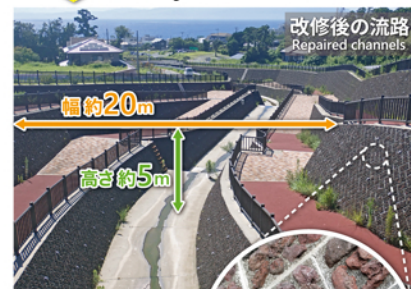
改修後の流路  
Repaired channels

幅約20m  
高さ約5m

また、伊豆大島らしい景観を保つため、島内の溶岩を流路の壁の表面に貼り付けています。

In addition, lava rocks from Izu Oshima was used on the surface of the channel walls to preserve the island-like scenery.
